■ Revision endodontischer Behandlungen

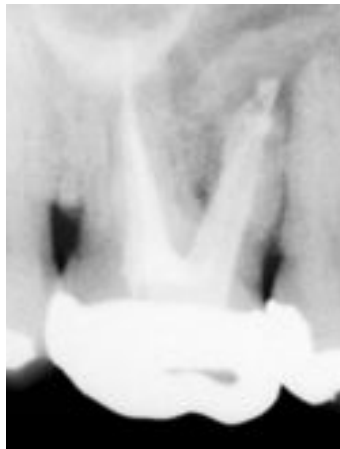
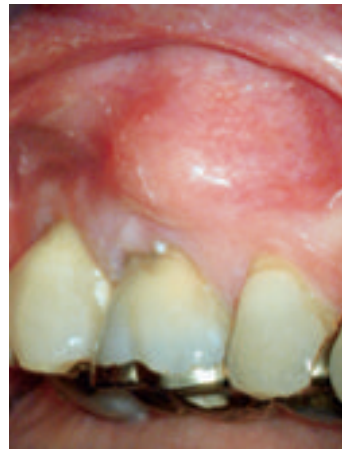
Mitte: Intraoral erkennt man eine Schwellung.

Rechts: Kombinierte Paro-Endo-Läsion mit komplettem Abbau des vestibulären Knochens über der mesiobukkalen Wurzel.

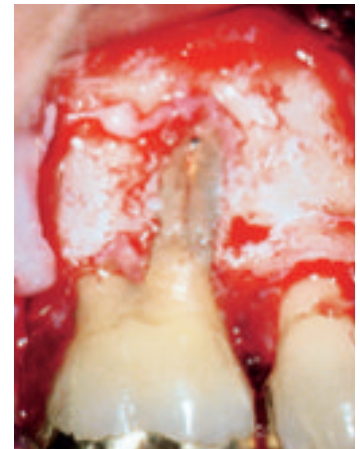
669 Klinische Symptome

Links: Akute periradikuläre Abszedierung, ausgehend von wurzelbehandeltem Zahn 16.

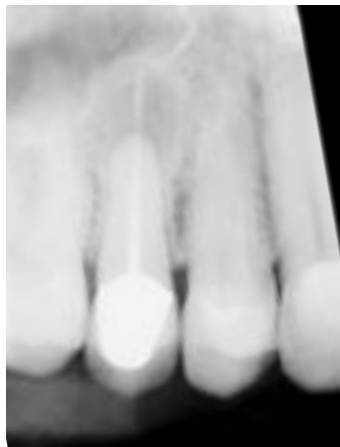
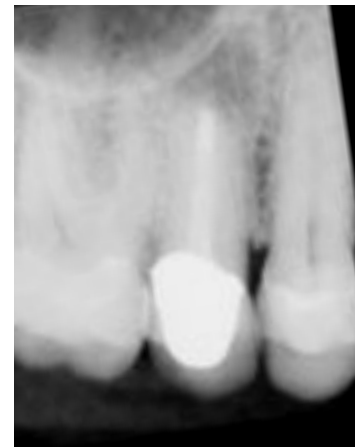
670 Läsion endodontischen Ursprungs

Links: Ausgedehnte Läsion endodontischen Ursprungs bei unterfülltem Wurzelkanalsystem mit vertikal überextendierter Wurzelfüllung.

Mitte: Zustand nach orthograde Revision unter Erhalt der Restauration (apikale Wurzelfüllung mit Mineral Trioxid Aggregat, adhäsiver Aufbau mit Quarzfaserstift und Komposit sowie Zystektomie).

Rechts: 6-Monats-Recall bei funktionstüchtigem und symptomfreiem Zustand mit deutlicher Regeneration apikal.

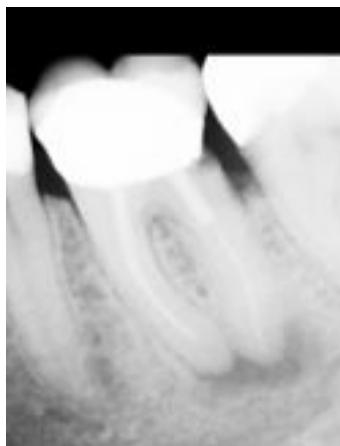
671 Koronale Leckage

Links: Die Krone an Zahn 36 muss aufgrund des undichten Randes erneuert werden. Aufgrund der koronalen Leckage, der unvollständigen Wurzelfüllung und der chronischen apikalen Parodontitis muss die Wurzelbehandlung vorher revidiert werden.

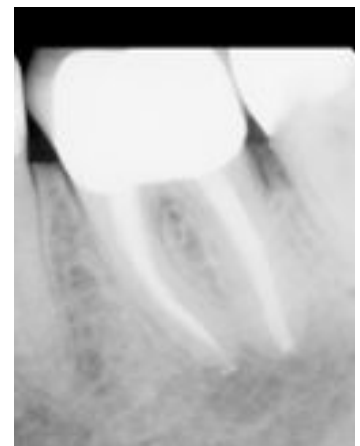
Mitte: Zustand direkt nach Revision, WF und adhäsivem Aufbau.

Rechts: Kontrollaufnahme nach 6 Monaten mit neuer Restauration und zunehmender Regeneration der periapikalen Läsion.

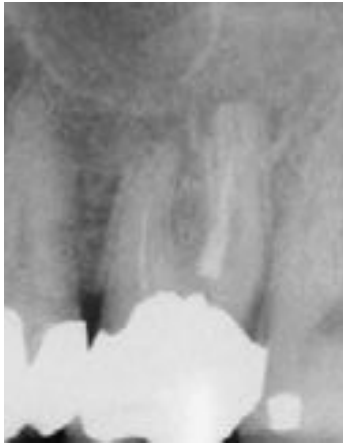
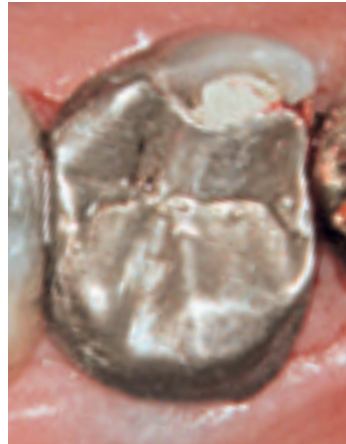
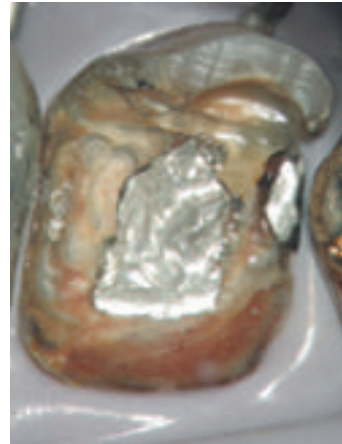
672 Insuffiziente Restauration als Ursache für eine Läsion endodontischen Ursprungs

Links und Mitte: Vor 15 Jahren erfolgte die endodontische Versorgung des Zahnes 26. Der Patient ist beschwerdefrei und benötigt aufgrund der defekten Amalgamrestauration eine Krone. Aufgrund der apikalen Aufhellung und der koronalen Leckage ist die endodontische Revision die Therapie der Wahl.

Rechts: Zustand nach Entfernung eines Großteils der Amalgamrestauration.

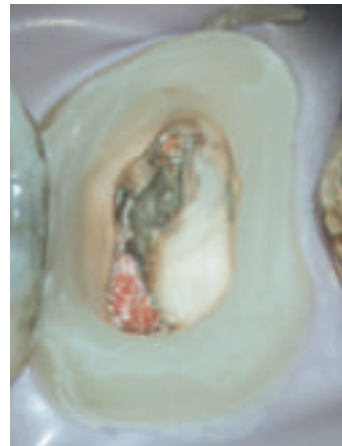
673 Vorbehandlung

Rechts: Adhäsiver Aufbau aus Komposit, um eine bakterielle Kontamination während der Phase der medikamentösen Einlage mit Kalziumhydroxid zu verhindern.

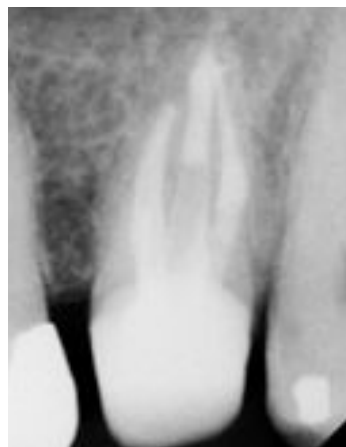
Links: Vollständige Entfernung von Amalgamfüllung und Sekundärkaries.

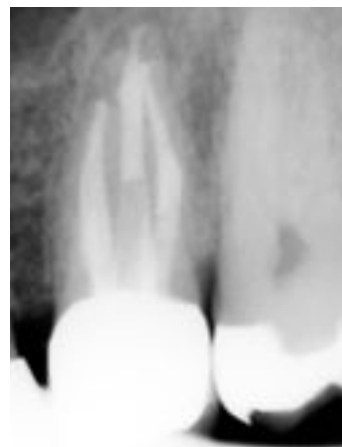
674 Ergebnis

Rechts: Eine erneute Röntgenkontrolle zeigt die Ausheilung der apikalen Läsion.

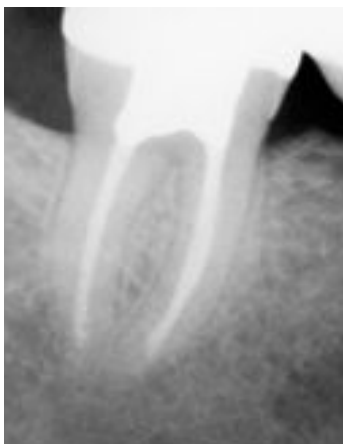
675 Keine Revision indiziert

Die Zähne 37 und 36 wurden vor 15 Jahren mit Goldteilkronen versorgt, welche funktionell sind und perfekte Ränder aufweisen. Die Patientin ist beschwerdefrei bei diskret erweitertem Desmodontalspalt.

Links: Unterfüllte Wurzelkanäle mit apikaler Stufenbildung. Der Zahn dient seit 12 Jahren als Brückenpfeiler und weist eine funktionstüchtige perfekte Restauration auf. Der Desmodontalspalt ist gleichmäßig breit bei einer intakten Lamina dura.

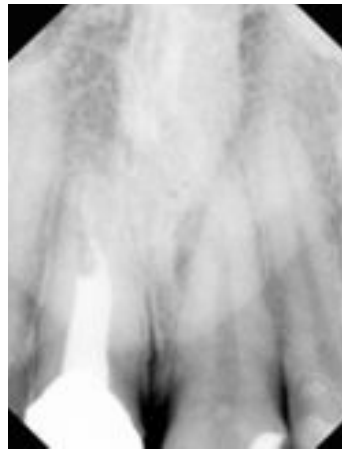
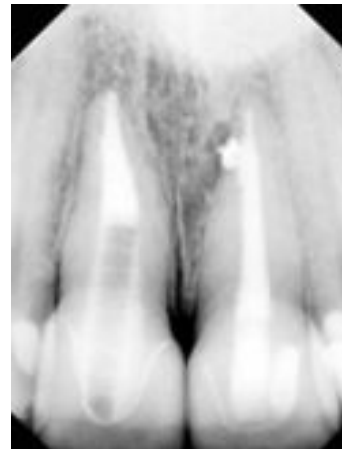
676 Ausheilung einer apikalen Parodontitis

Links: Ausgangssituation der Zähne 11 und 21 mit jeweils unvollständigen Wurzelfüllungen sowie radiologischen Zeichen einer apikalen Parodontitis.

Mitte: Nach 6 Monaten gibt es Hinweise einer Regeneration der lateralen Läsion des Zahnes 21.

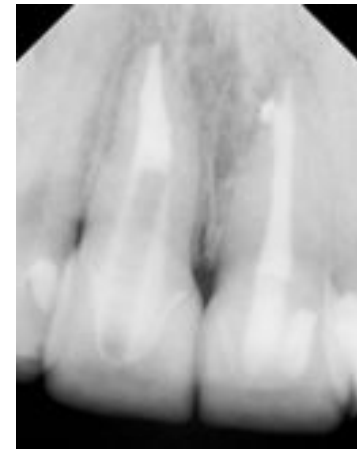
Rechts: Radiologisch intakte periapikale Verhältnisse bei klinisch symptomfreien Zähnen nach 3 Jahren.

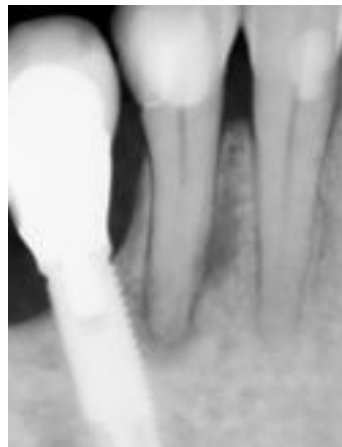
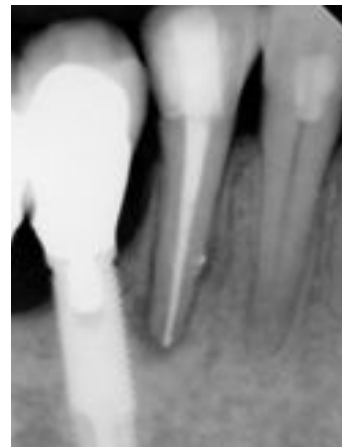
677 Noch nicht abgeschlossene Ausheilung einer apikalen Parodontitis

Links: Zahn 44 mit einer lateralen und apikalen Läsion endodontischen Ursprungs.

Mitte: Zustand nach 4-wöchiger Medikation mit Kalziumhydroxid und Wurzelkanalfüllung.

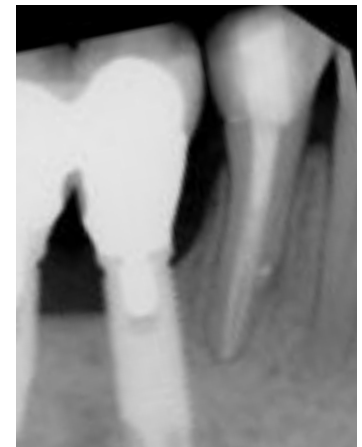
Rechts: Im Vergleich zur Ausgangssituation sind nach 3 Monaten Zeichen einer Regeneration zu erkennen, jedoch noch keine abgeschlossene Ausheilung.

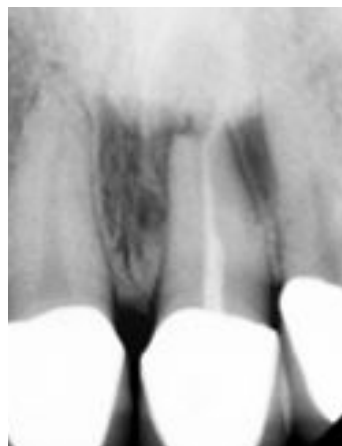
678 Persistierende apikale Parodontitis

Links: Zahn 21 mit unterfülltem Wurzelkanalsystem und ausgedehnter periapikaler Radioluzenz.

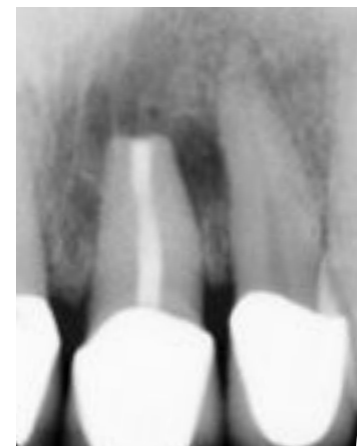
Mitte: Zustand nach orthograde Revision, Zystektomie und retrograder Füllung mit Mineral Trioxide Aggregate.

Rechts: Zahn 21 ist nach 3 Jahren in einem klinisch funktionstüchtigen und symptomfreien Zustand. Die apikale Parodontitis ist jedoch nach wie vor erkennbar.

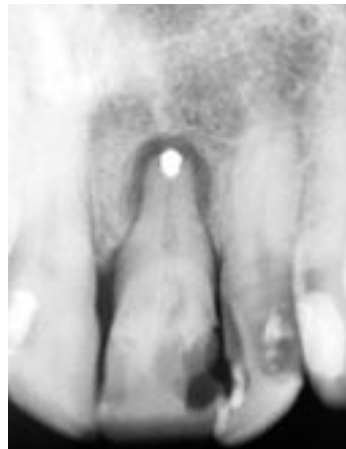
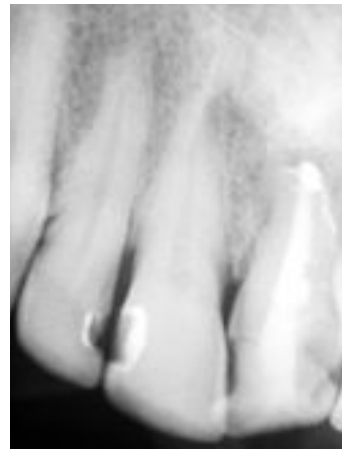
679 Kombinierte Paro-Endo-Läsion

Links: Ausgangssituation des Zahnes 21 mit periapikaler Aufhellung, teilweise obliteriertem Wurzelkanalsystem und retrograder Füllung; Sondiertiefen bis 4 mm.

Rechts: Zustand nach orthograde Wurzelkanalbehandlung. Hinweis auf eine Leckage der apikalen Amalgamfüllung aufgrund von periapikalem Sealer.

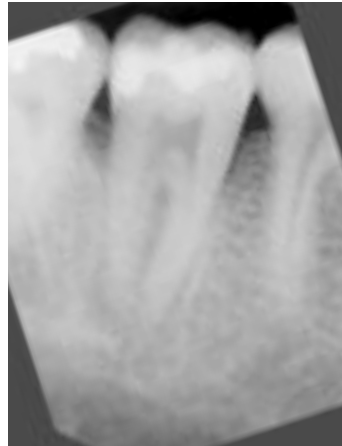
683 Primär endodontische – sekundär parodontale Läsion

Zustand nach adhäsiver Aufbaufüllung und Präparation der Zugangskavität. Eine sogenannte c-förmige Kanalkonfiguration ist erkennbar, wobei das mesiobukkal mit dem distalen Kanalsystem konfluiert (1: mesiolingual; 2: mesiobukkal; 3: distal).

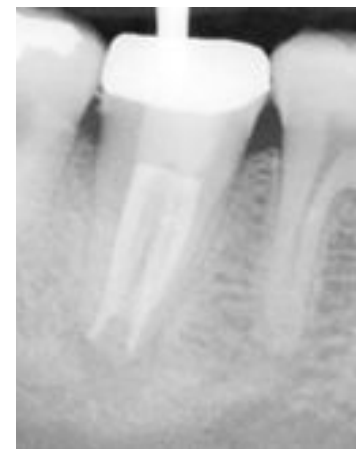
Rechts: Nach Abschluss der Behandlung. Die parodontale Situation sollte in 2–3 Monaten reevaluiert werden. Eingeschränkte Prognose aufgrund der Dentinfraktion. Versorgung mit Interimskrone.

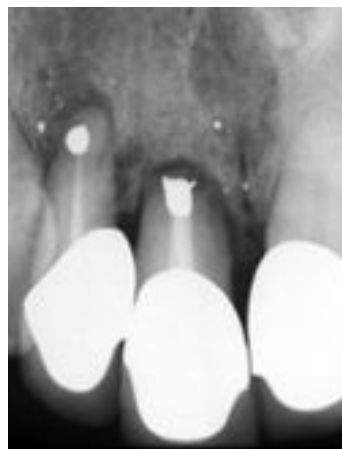
685 Parodontale Probleme: Primär endodontische Läsion mit Furkationsdefekt Grad 2

Links: Ausgangssituation nach vorausgegangener endodontischer Therapie. Bis in den Furkationsbereich ausgehende Läsion endodontischen Ursprungs sowie ausgeprägte apikale Wurzelresorptionen.

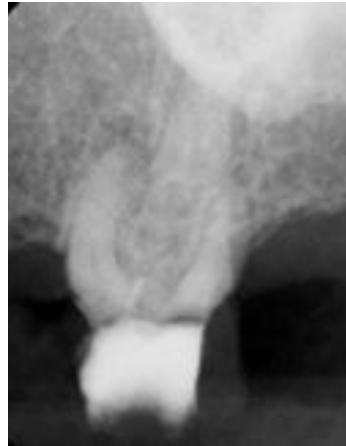
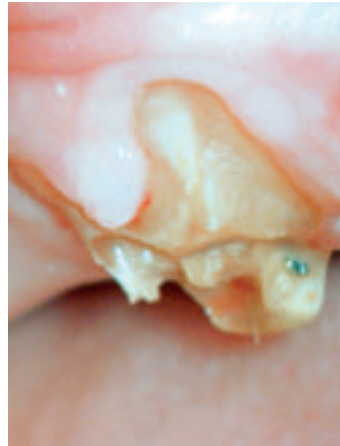
**686 Restaurative Probleme I**

Links: Die präoperative Röntgenaufnahme des Oberkiefermolaren zeigt stark obliterierte Wurzelkanäle und einen nahezu kompletten Verlust der natürlichen Krone. Der Zahn weist ferner einen horizontalen Knochenabbau auf.

Rechts: Aufgrund der stark reduzierten Restzahnschubstanz wird der Zahn ein erhöhtes Frakturrisiko aufweisen.

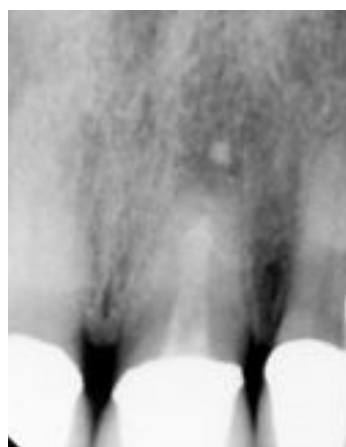
**687 Restaurative Probleme I**

Links: Vor dem Hintergrund des mit 87 Jahren hohen Alters der Patientin und der allgemeinmedizinischen Problematik eines instabilen Diabetes II wurde der Zahn endodontisch behandelt.

Rechts: 1-Jahres-Recall. Intakte periapikale Verhältnisse, klinisch symptomfreie Situation. Der Zahn wird als Pfeiler einer teleskopierenden Prothese genutzt.

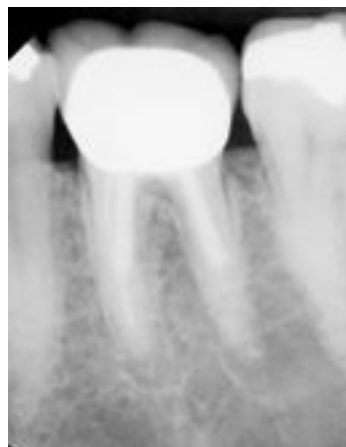
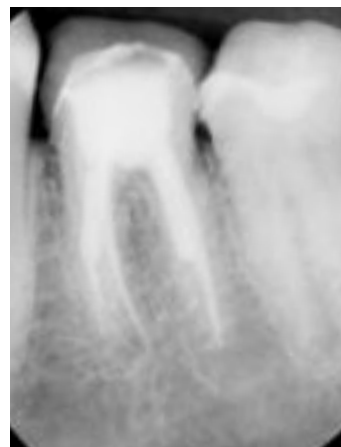
703 Instrumentenfraktur

Links: Unterfüllte Kanalsysteme und Instrumentenfraktur in mesialer Wurzel mit der Folge einer chronischen apikalen Parodontitis.

Rechts: Zustand nach Abschluss der Revision. Das Instrument konnte nicht entfernt, jedoch passiert und umfüllt werden.

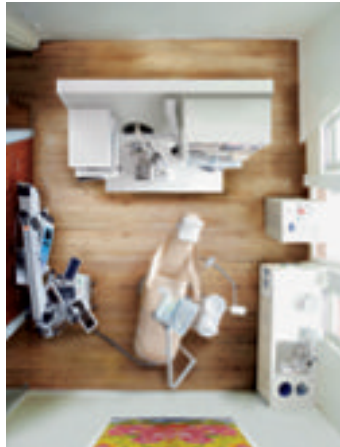
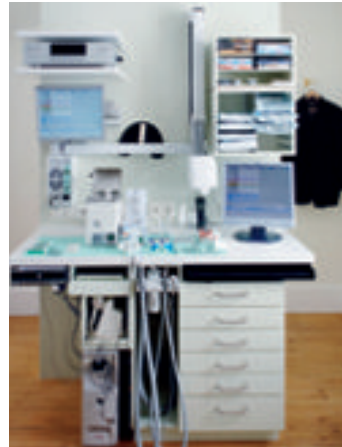
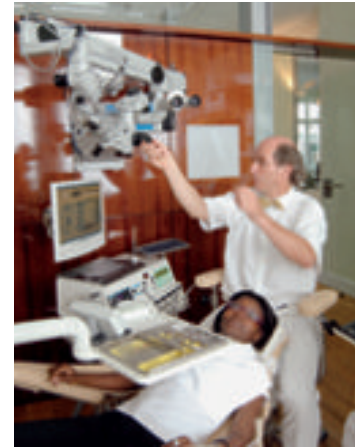
Mitte: Hinterkopf-Schränkelement als Strahlenschutz und Arbeitsfläche für Assistenz und Behandler. Es dient außerdem der Lagerung für im Behandlungszimmer notwendige Instrumente und Materialien und beinhaltet sämtliche für die digitale Datenerfassung notwendigen Geräte.

Rechts: Arbeitsbereich des Behandlers.

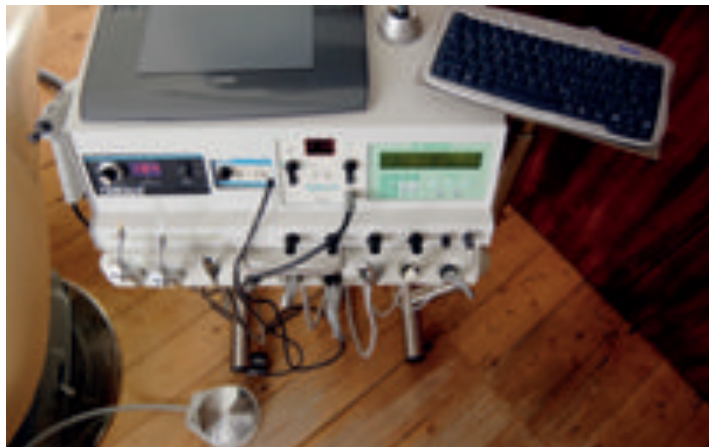
706 Endo-Cart nach Pontius

Das Endo-Cart beinhaltet mit Druck regulierbare Stropko-Luft- und Stropko-Luft-Wasser-Ansätze, Turbinenwinkelstücke, Mikromotoren, Ultraschall und Geräte für die warme Guttapercha-Fülltechnik. Es nimmt Grafiktablett und Keyboard für den Behandler auf. Die verschiedenen Winkelstücke und der Ultraschall werden über einen Fußanlasser gesteuert.

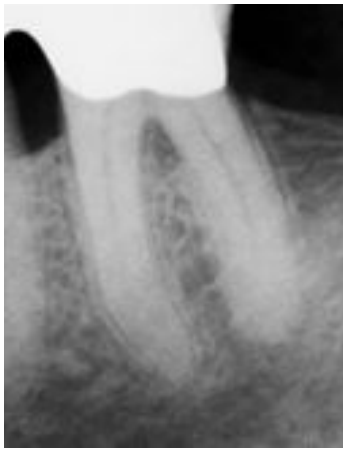
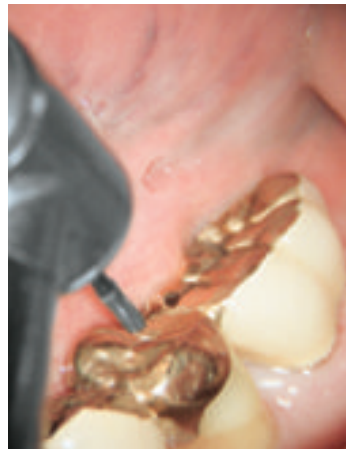
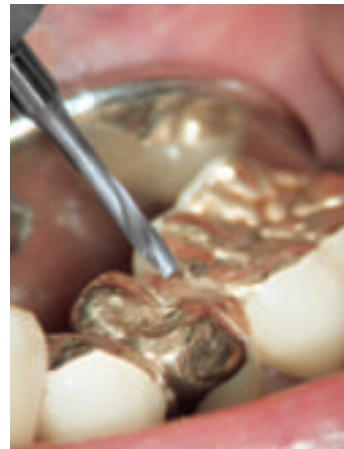
708 Entfernung der Restauration

Links: Präoperatives Röntgenbild des Zahnes 36. Die Ausgangssituation ist eine Extensionsbrücke bei den Zähnen 36 und 35 mit Anhänger Zahn 34. Die Krone an Zahn 36 hatte sich gelöst. Es wurde versucht, die Brücke unter maximaler Schonung zu entfernen.

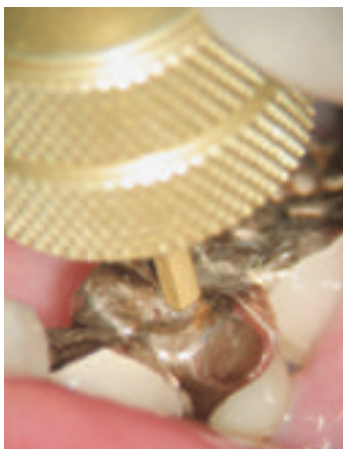
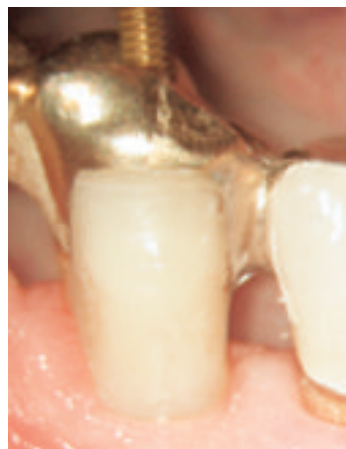
709 Entfernung der Restauration

Links: Ein Gewindeschneider wird in die Vorbohrung in der Kaufläche eingedreht.

Mitte: Durch Vordrehen des Gewindeschneiders wird die Krone vom Zahnstumpf abgelöst.

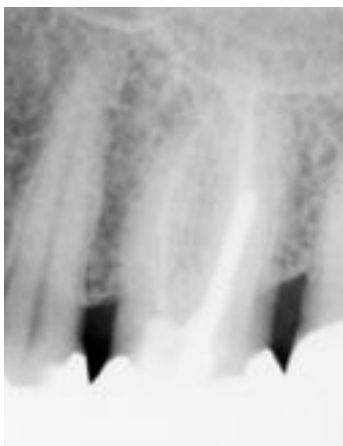
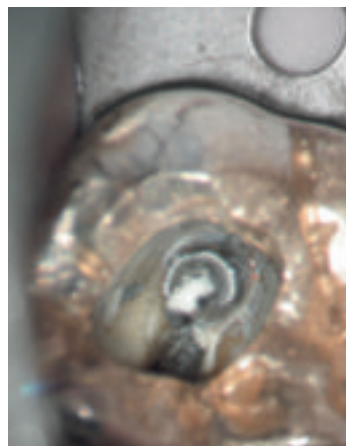
710 Erhalt der Restauration

Links: Das präoperative Röntgenbild zeigt eine unvollständige Wurzelkanalfüllung bei Zahn 26. Die Revision wurde unter Erhalt der Teilkrone geplant, da diese einen guten Randschluss und keine funktionellen Störungen aufwies.

Mitte: Freilegung des Wurzelstifts durch die Teilkrone.

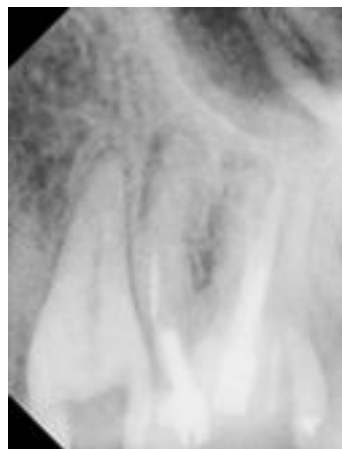
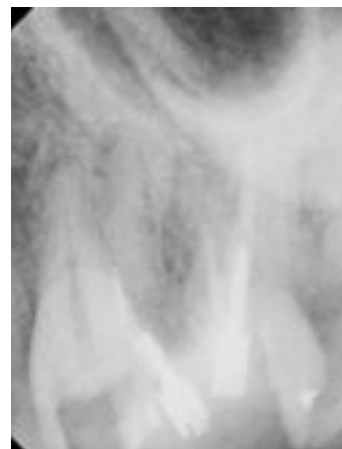
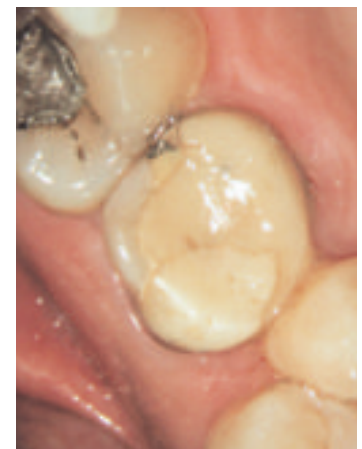
711 Stiftentfernung

Links: Ausgangssituation in orthoradialer Projektion mit frakturierter Feile mesiobukkal sowie Wurzelstiften.

Mitte: Die mesialexzentrische Aufnahme lässt ein nicht lokalisiertes mesiopalatinales Kanalsystem vermuten.

Rechts: Rotierter Zahn 26.

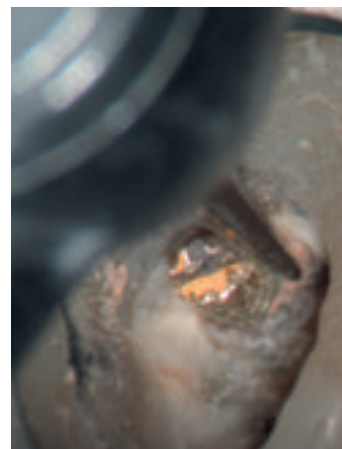
712 Stiftentfernung

Rechts: Mithilfe eines Roto-Pro-Finiersers (Ellman, USA) im Turbinenwinkelstück kann der geschraubte Wurzelstift gelöst werden.

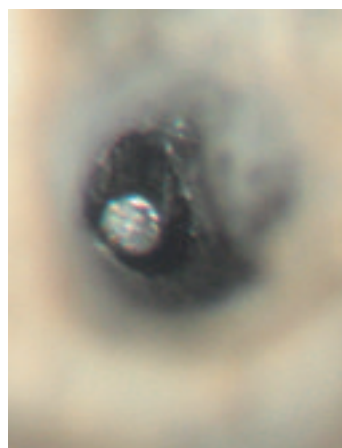
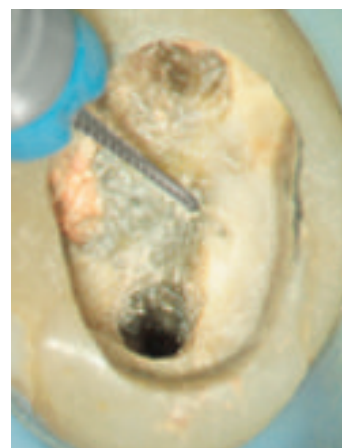
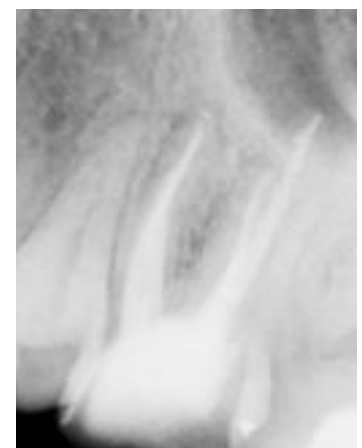
713 Stiftentfernung

Links: Freilegung des frakturierten Instruments im mesiobukkalen Kanalsystem mithilfe von Ultraschallspitzen.

Mitte: Lokalisation des Eingangs zum nicht lokalisierten mesiopalatinalen Kanalsystem mit einer #08er Kerr-Feile.

Rechts: Röntgenkontrolle nach Abschluss der Revisionsbehandlung.

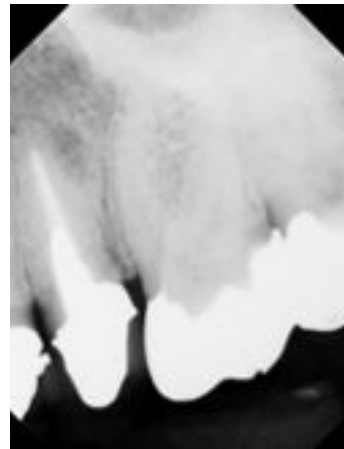
714 Entfernung gegossener Aufbau

Rechts: Die exzentrische Projektion liefert wichtige Informationen über die Dimension des Wurzelstifts, dessen ovale Form und beträchtliche Ausdehnung auf der orthoradialen Aufnahme nicht wahrgenommen werden kann.

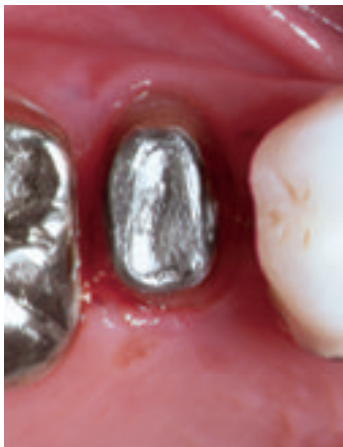
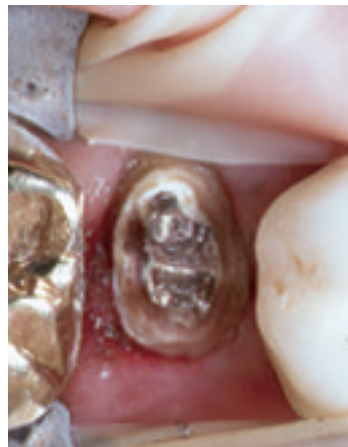
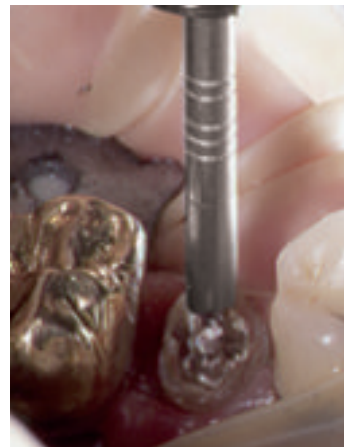
715 Entfernung gegossener Aufbau

Links: Die klinische Situation nach Entfernung der Krone zeigt den gegossenen Aufbau.

Mitte: In Abhängigkeit von der Anzahl der Wurzelstifte muss der Aufbau gegebenenfalls getrennt werden.

Rechts: Mit Vorbohrern des Ruddle-Post-Removal-Systems wird der Wurzelstift koronal zur Aufnahme eines Gewindeschneiders kalibriert.

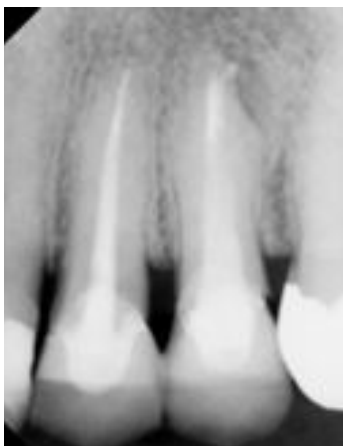
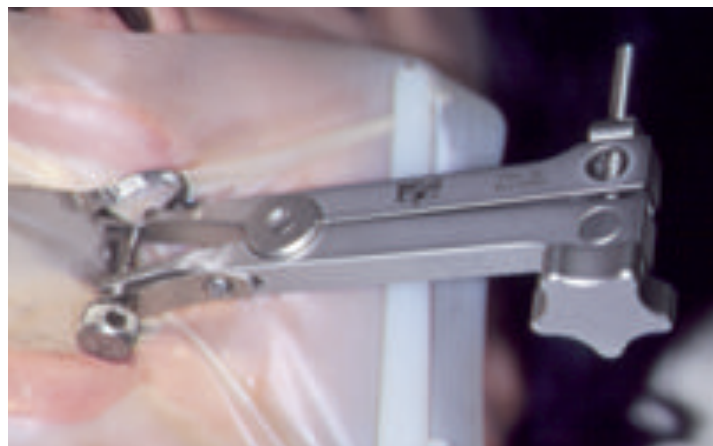
716 Entfernung gegossener Aufbau

Die Extraktionszange des Ruddle-Post-Removal-Systems mit Gewindeschneider wurde fixiert und am Zahn abgestützt, sodass der Wurzelstift durch Drehen der Rändelschraube exakt in axialer Richtung aus dem Wurzelkanal entfernt werden kann.

Links: Zustand nach Revision und adhäsivem Aufbau des Zahnes 25.

Alternativ können speziell zur Stiftentfernung entwickelte Systeme (Gonon, Ruddle) eingesetzt werden. Mit dem Ruddle-Post-Removal-System (SybronEndo) können Stifte mit einem Durchmesser von mehr als 0,60 mm entfernt werden. Bei tief im Kanal frakturierten Stiften sollte dem Masseran-System (MICRO-MEGA) der Vorzug gegeben werden, da dieses zahnschonender arbeitet.

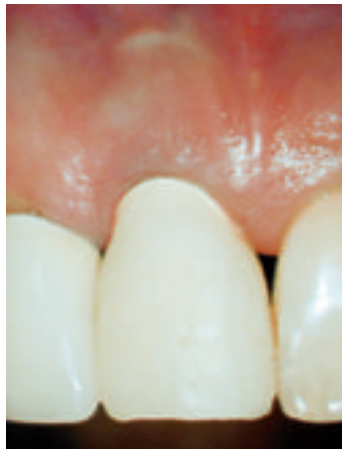
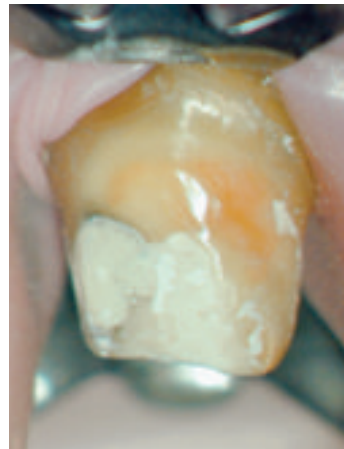
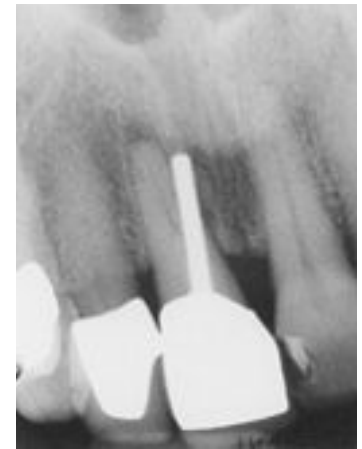
717 Entfernung Wurzelstift

Links: Klinische Ausgangssituation mit provisorischer Krone bei Zahn 11.

Mitte: Nach Entfernung der Krone zeigt sich klinisch der Zahnstumpf von Zahn 11 mit einem massiven Wurzelstift.

Rechts: Radiologische Ausgangssituation. Der Wurzelstift perforiert die Zahnwurzel im koronalen Wurzel-drittel nach labial.

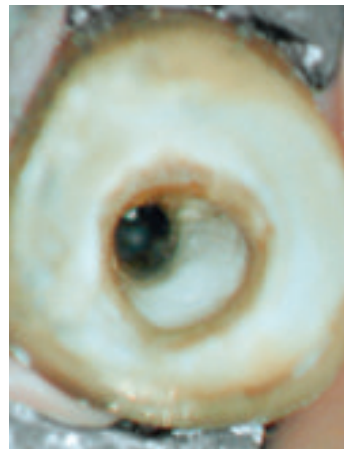
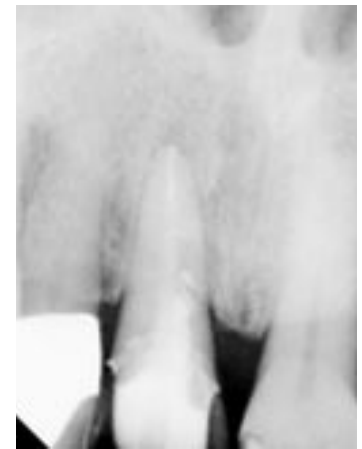
718 Entfernung Wurzelstift

Mitte: Abdeckung des Defekts mit Kalziumsulfat (Capset).

Rechts: Situation nach Revision der Wurzelbehandlung.

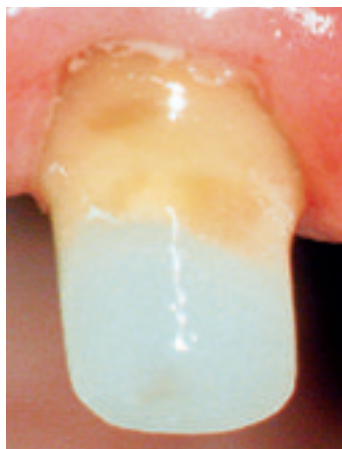
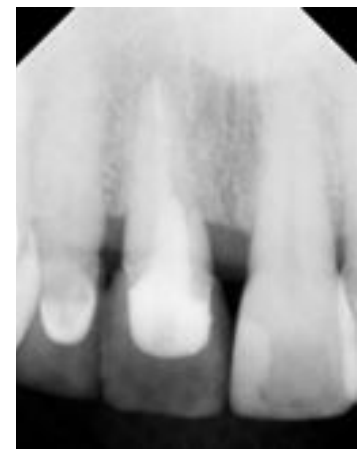
719 Entfernung Wurzelstift

Links: Adhäsiver Aufbau mittels Quarzfaserstift und Komposit.

Rechts: Die Kontrolle nach 2 Jahren zeigt stabile klinische Verhältnisse ohne erhöhte Sondiertiefen sowie einen intakten Wurzelhautspalt.

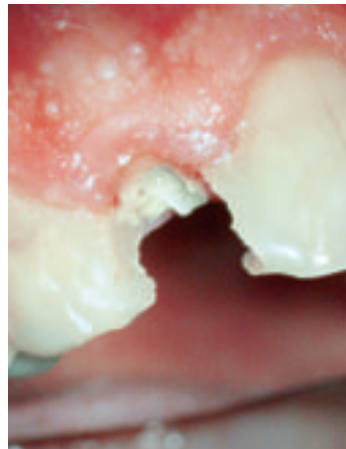
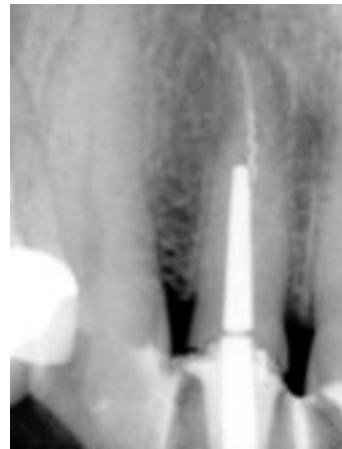
720 Ausgangssituation

Links: Zahn 12 mit auf Zahnfleischniveau frakturiertem zirkonkeramischem Aufbau.

Rechts: Das Ausgangsröntgenbild zeigt einen bis zum apikalen Drittel reichenden frakturierten Zirkonstift, apikal des Stiftes eine frakturierte Lentulospirale.

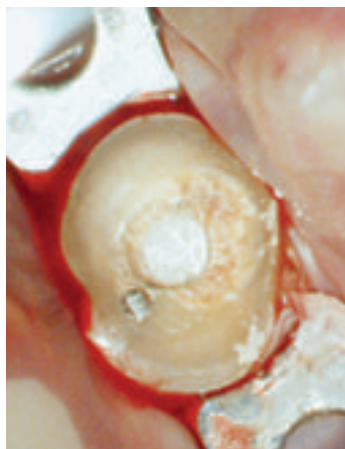
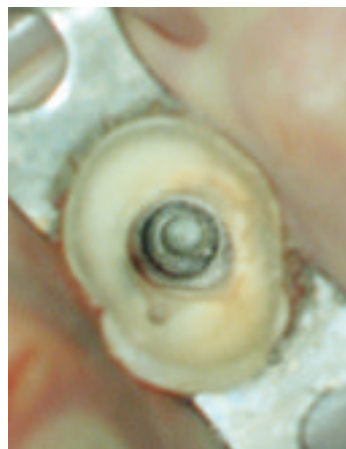
721 Entfernung des Stiftes und des frakturierten Lentulos

Links: Aufsicht auf Zirkonstift.

Mitte: Wurzelkanal nach Stiftentfernung mit Masseran-Trepanbohrern. Am Boden des Wurzelkanals ist Befestigungskomposit erkennbar.

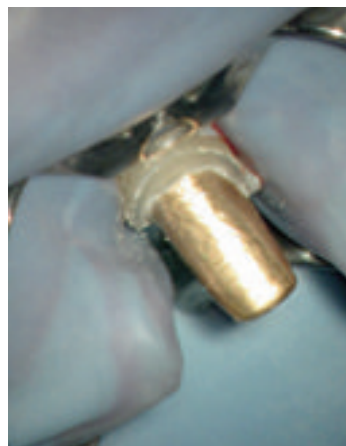
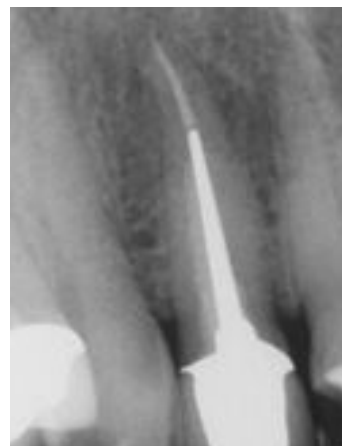
722 Postendodontische Versorgung

Links: Restauration des Zahnes mit einem gegossenen Stiftaufbau.

Rechts: 3-Jahres-Recall. Der Zahn wurde präprothetisch kieferorthopädisch extrudiert, um einen ausreichenden Ferrule-Effekt zu gewährleisten.

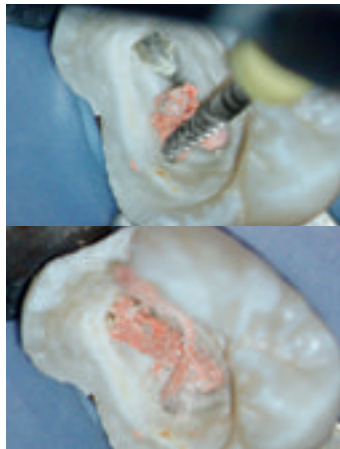
723 Entfernen der Guttapercha I

Links: Entfernen von Guttapercha mittels .06 Profile (Dentsply Maillefer) #30 bei 1200–1500 min⁻¹.

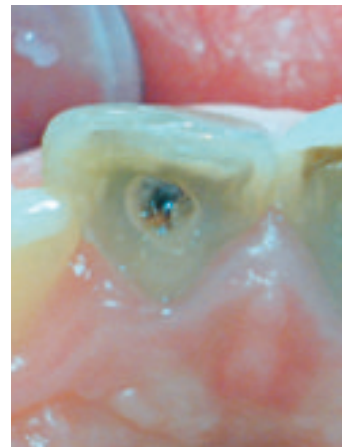
724 Klinisches Beispiel der GP-Entfernung

Mitte: Zahn 11 wurde aufgrund persistierender Beschwerden über Monate hinweg offen gelassen.

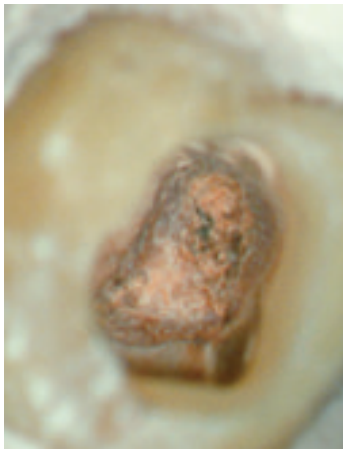
726 Russische Paste

Röntgenbild von Wurzelfüllungen auf Resorcinol-Basis.

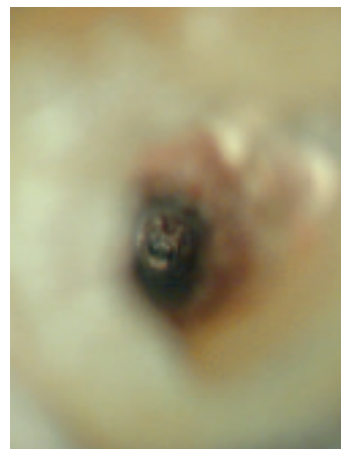
727 Entfernung der Russischen Paste

Rechts: Ertasten von Porositäten der Wurzelfüllung mit Handinstrumenten (Kerr-Feilen der Größen #08, #10, #15).

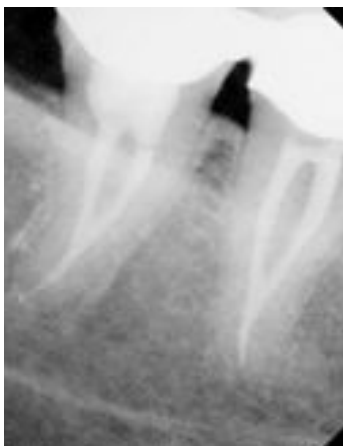
728 Behandlungsergebnis

Röntgenkontrolle nach Revision der Wurzelbehandlung.

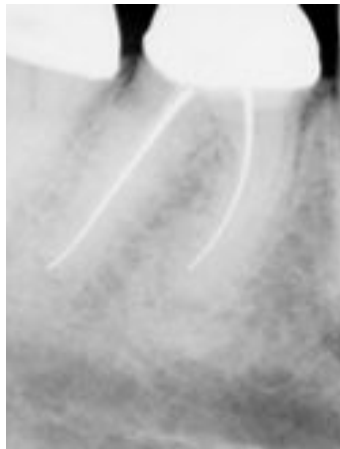
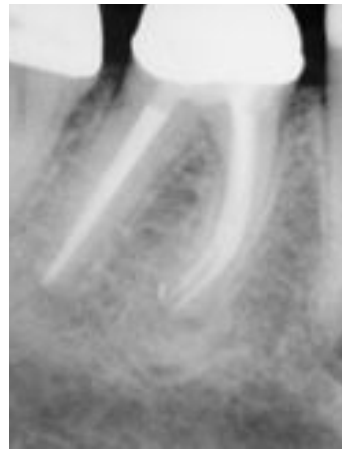
729 Entfernung von Silberstiften

Links: Silberstift-Wurzelfüllung des Zahnes 46. Der Zahn musste prothetisch neu versorgt werden.

Mitte: Zustand nach Entfernung der Silberstifte und Wurzelfüllung.

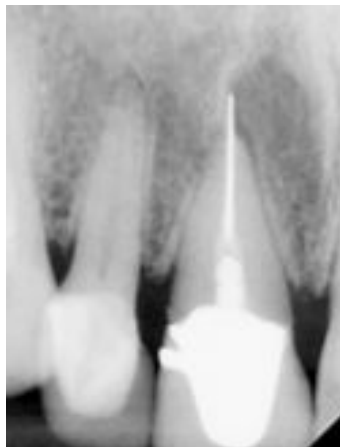
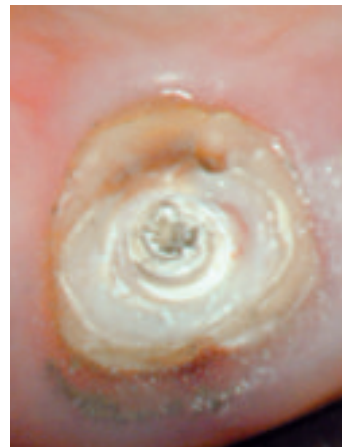
730 Zugang zum Apex

Links: Zahn 11 mit Stiftaufbau und Ag-Stift als Wurzelkanalfüllung bei akuter apikaler Parodontitis.

Mitte: Situation nach Entfernung der Krone und des Stiftaufbaus. Es fand sich zusätzlich ein frakturierter Lentulo auf Niveau des Wurzelstifts.

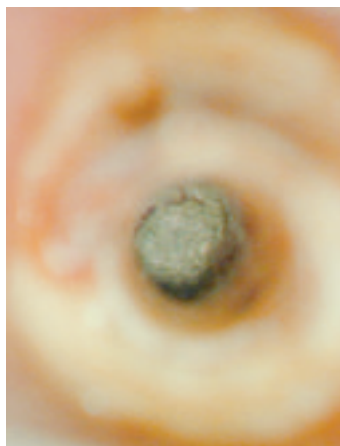
Links: Apikale Wurzelfüllung mit MTA aufgrund des zerstörten Foramens.

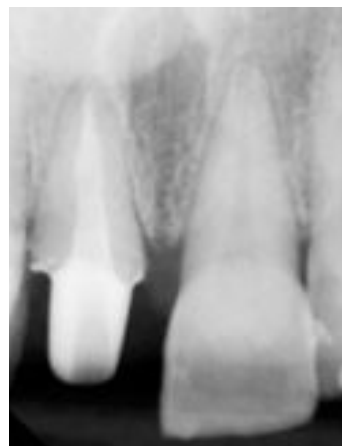
Rechts: Röntgenkontrolle nach Wurzelfüllung und adhäsivem Aufbau mit Quarzfaserstift und Komposit.

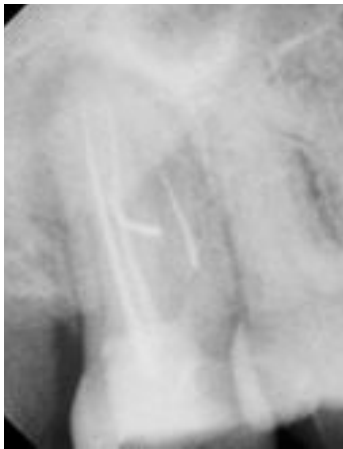
732 Entfernung von Thermafil

Links: Zahn 17 mit periapikaler Radioluzenz. Der palatinale Fistelgang wurde mit einem Guttaperchastift dargestellt.

Thermafilträger (Thermafil carrier) bestehen aus einem flexiblen Stift, der mit Alpha-Phasen-Guttapercha ummantelt ist. Die anfangs benutzten Metallträger wurden durch Kunststoffträger ersetzt. Diese weisen in Längsrichtung eine Rille auf.

Alternativ können Hedstroem-Feilen zum Einsatz kommen, nachdem die Guttapercha um den Träger herum mittels kleiner K-Feilen und Lösungsmittel entfernt wurde. Sämtliche Guttaperchareste im Wurzelkanalsystem werden anschließend durch sorgfältiges Spülen mit Chloroform und Papierspitzen entfernt.

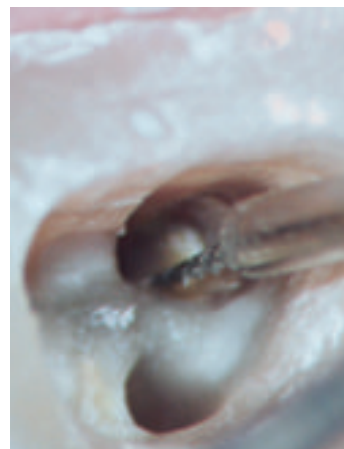
733 Entfernung einer NiTi-Feile

Rechts: Eine mit autopolymerisierendem Komposit (Core Paste) gefüllte Mikrokanüle (Cancellier Tube) wird über das Instrument geschoben.

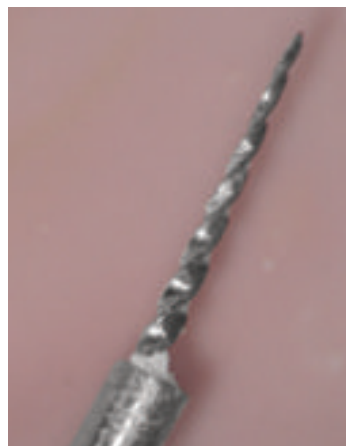
734 Entfernung einer NiTi-Feile

Links: In Mikrokanüle zementierte NiTi-Feile.

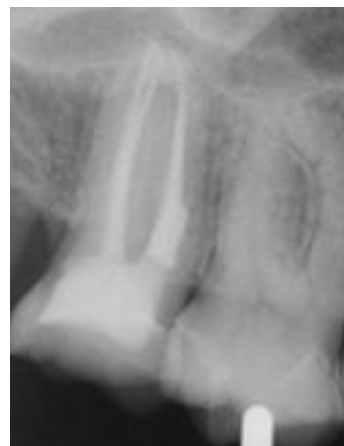
Rechts: Ausgeheilte Läsion bei Röntgenkontrolle nach 1 Jahr.

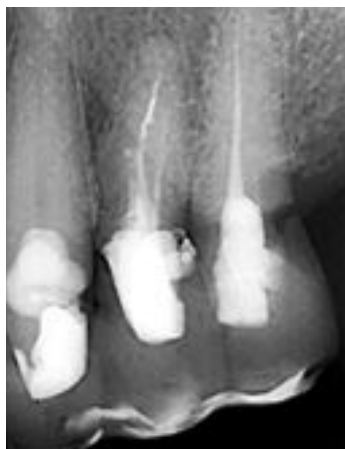
739 Klinischer Fall II

Links: Mehrere frakturierte Instrumente im Wurzelkanalsystem des Zahnes 14.

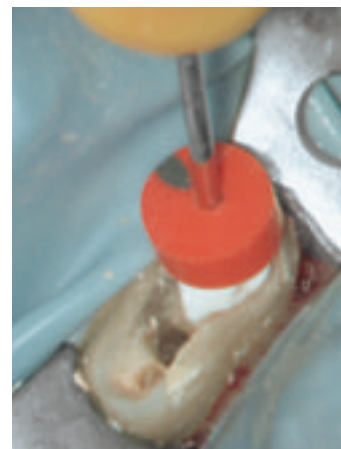
Rechts: Verkleben des Instruments nach Freilegen der koronalen 3 mm mittels Mikrokanüle und Autopolymerisat.

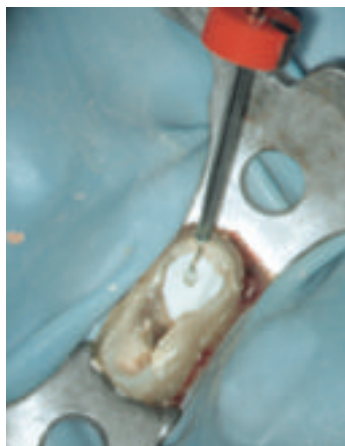
740 Erfolgreiche Entfernung und Wurzelkanalfüllung

Links: Entfernen der frakturierten Feile mithilfe der Mikrokanüle.
